UNIVERSIDAD GALILEO
FACULTAD DE INGENIERÍA DE SISTEMAS, INFORMÁTICA Y CIENCIAS DE LA
COMPUTACIÓN
INSTITUTO DE EDUCACION ABIERTA

“Tecnología para sistema de agua caliente en Hotel San Pascual”

“GESTIÓN EMPRESARIAL”

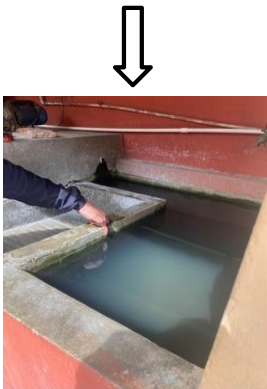
Cuando el número de habitaciones ocupadas, sobrepasa la mitad de capacidad, agua no llega con fluidez a la ducha y pierde temperatura

Se reanuda activación de bomba y calentador para dotación duchas

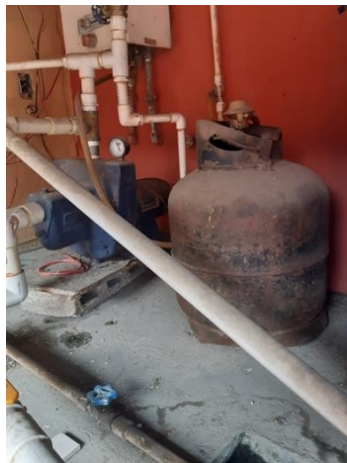
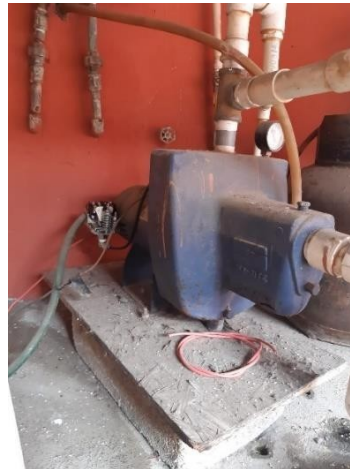
- a. No se tiene registro sobre el control del mantenimiento de los calentadores, lo único que posee la administración del hotel, son recibos de pagos por arreglos a desperfectos que presentan los calentadores emitidos por empresas de reparación de equipo de calefacción ubicadas en la ciudad capital.

Las fotografías muestran la situación de descuido en que se encuentran el calentador, cilindro de gas y el cableado de la bomba de agua, la cual se han ido adecuando a las reparaciones informales que recibe el equipo de calefacción actual.

Los calentadores tienen aproximadamente 35 años de uso, son a base de gas propano, y se considera que su vida útil ha llegado a su caducidad, entre tanto el suministro de agua caliente es deficiente. Los depósitos aéreos son de material denominada duralita, los cuales datan del mismo tiempo que los calentadores y su capacidad es de 50 litros aproximados. Aunado a ello algunas tuberías están dañadas por óxido o rompimiento dentro de algunas paredes, y los accesorios como grifos, set de los sanitarios y llaves de paso de agua, no llenan la calidad deseada.

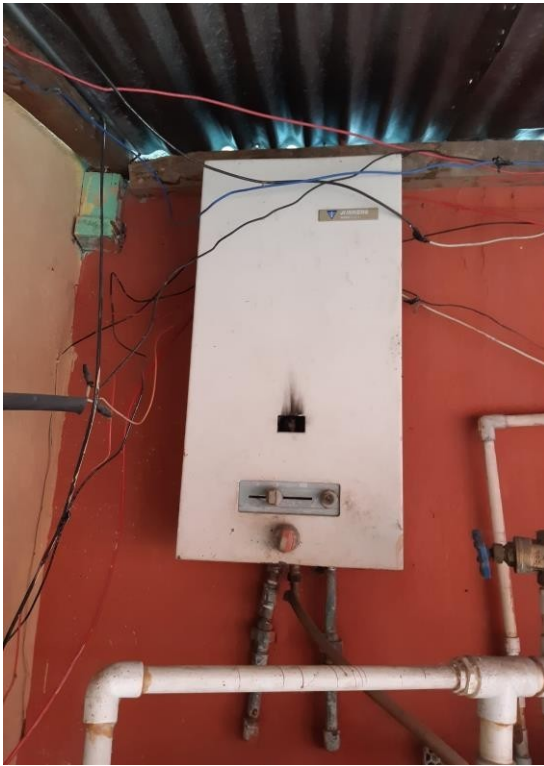
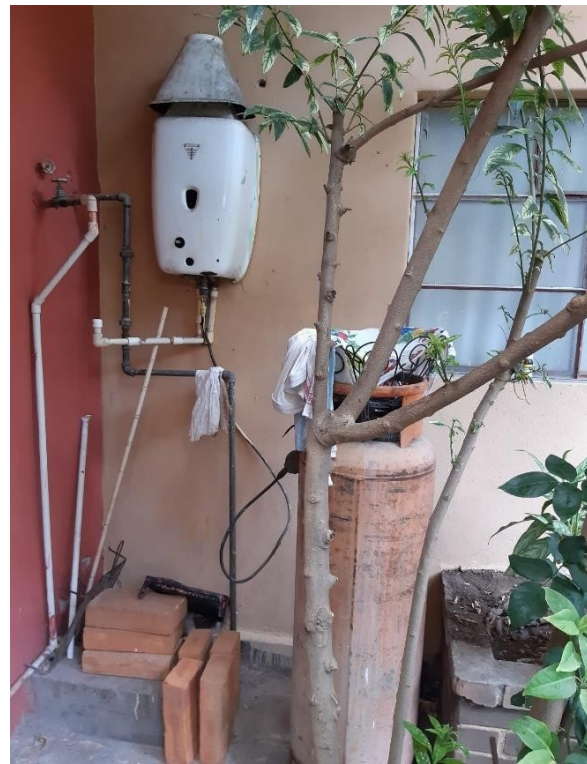
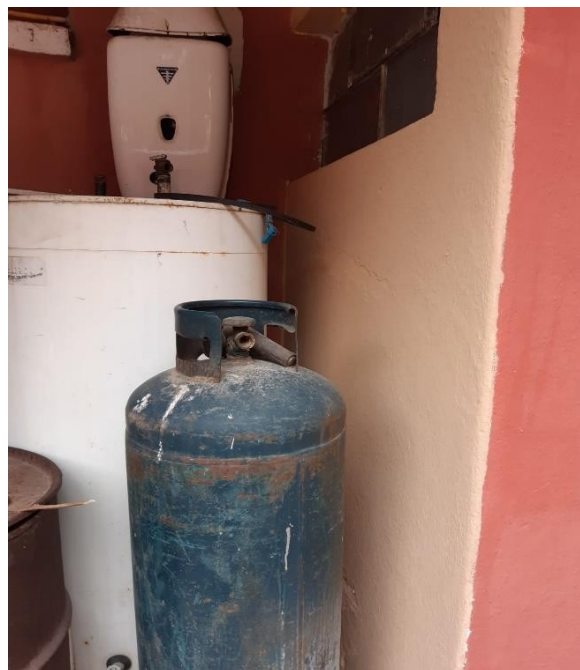
Calentadores de gas propano con los que cuenta actualmente el Hotel San Pascual, para el servicio de agua caliente.

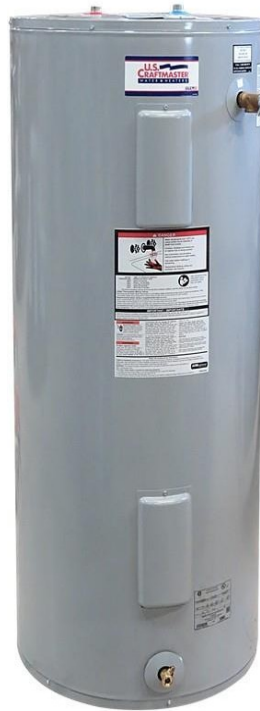
Modelo de calentador propuesto para el suministro de agua caliente en las instalaciones del Hotel San Pascual.

Fuente: Tomado de página <https://celasa.com.gt/> Calentador para agua 80 gal 4500 w 240 v alto,

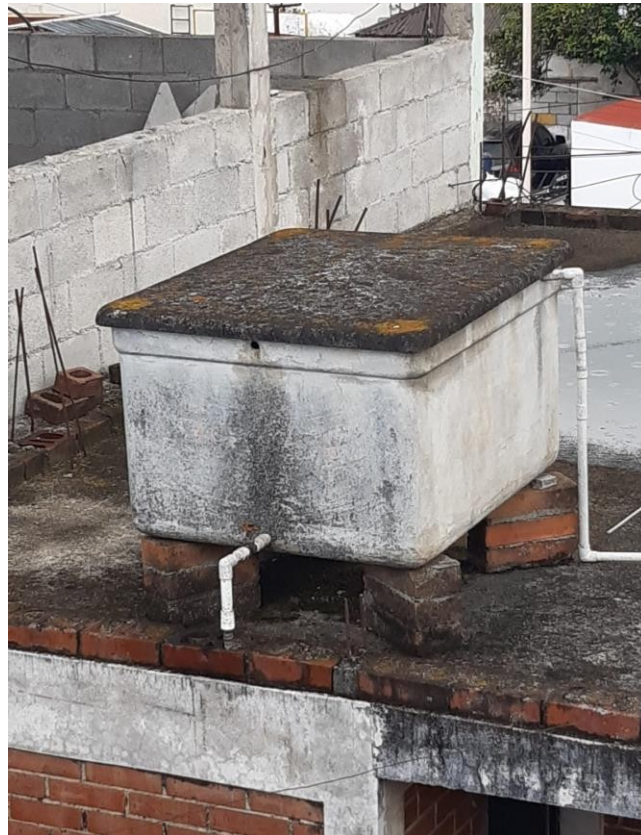
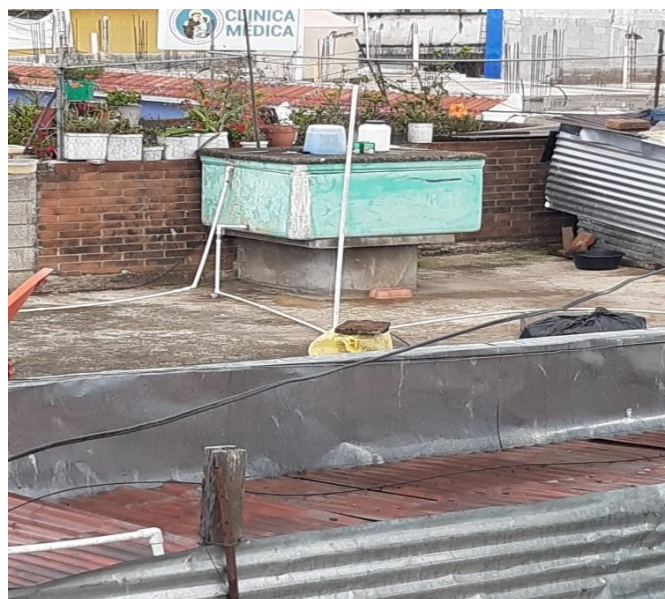
Depósitos de agua del material conocido como Duralita, los cuales datan de hace más de 30 años, ubicados en la terraza, segundo nivel del Hotel San Pascual, para el servicio de agua caliente

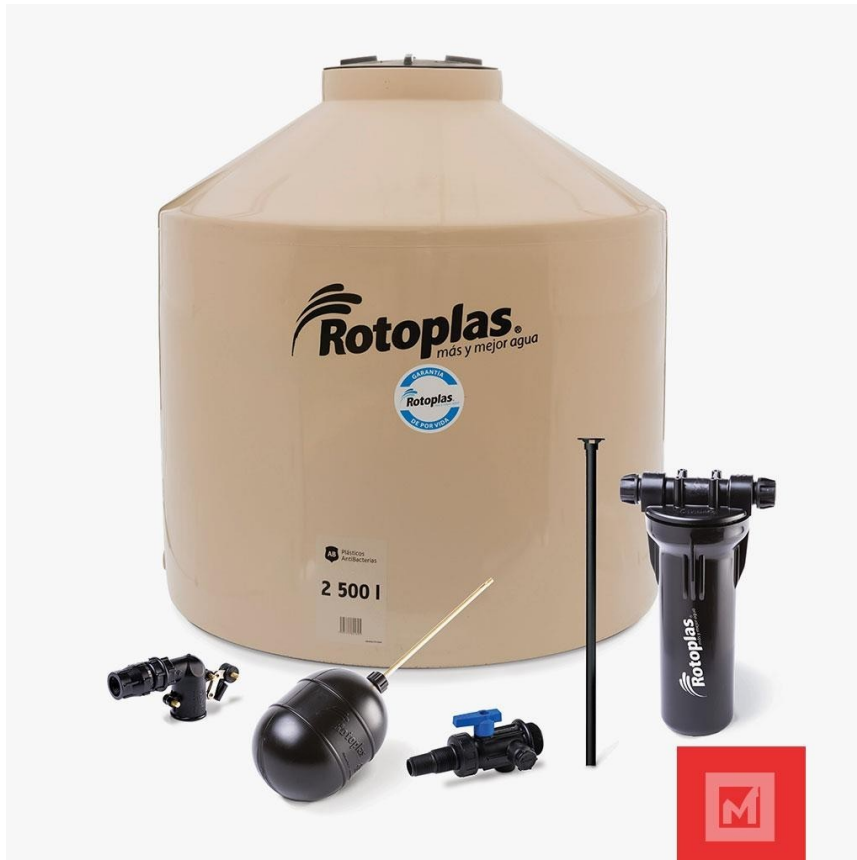
Modelo de tanque (depósito rotoplas), propuestos para ser instalados en la terraza, segundo nivel del Hotel San Pascual, como solución a la captación de agua para el sistema de agua caliente.

Tanque de Agua Rotoplas 2500 L + Accesorios. Referencia TANA2500

Tanques de Agua Rotoplas son los únicos con garantía de por vida, además de que cuentan con el Filtro Hydronet, el cual retiene tierra y sedimentos, evitando que se tapen las tuberías y brindando agua limpia transparente y de la mejor calidad. Precio unitario, el cual incluye accesorios **Q.2,125.00**
